## Evidenční list nemovité kulturní památky

(v GA sv. Hedviky, pak vráceno → sv. B.)  
kostel sv. Barbory (farní)

Karviná 9-Louky  
řím.kat.farní úřad v Loukách

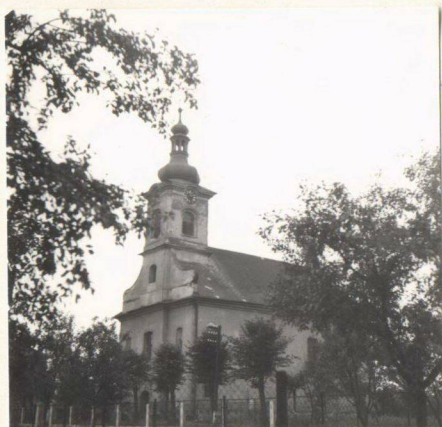
Ve vsi u silnice. Podélná jednolodní stavba situována záp.-vých. Tvoří ji široké kněžiště zakončené stlačenou apsidou zevně polygonální /3 strany oktogenu/. Na jeho evang.straně sakristie, nad ní oratoř, loď mírně obdélná, o něco širší než presbytář, ve vých.průčelí čtyřboká masivní věž vestavěna dolodí. Presbyterium zaklenuto konchou /závěr/ a čtvercovou plackou mezi podélnými pásy. Loď sklenuta obdélnými plackami na příčných a podélných pásech, jež nasedají na masivní polopilíře s hladkým trnožem a římsovou hlavicí se zubořezem. Před polopilíři představeny mezi jejich trnožem a hlavicí pilastrové dříky na jednoduché patce, s ionisující hlavicí nebo bez hlavice. Záp.stěna kněžiště zdobena podobným způsobem. Ve vých.části lodi zděná kruchta, jejíž střed tvoří patro věže. Kruchta i podkruchť zaklenuty čtvercovými plackami mezi širokými pásy, z nichž některé nabíhají na 2 masivní čtyřboké pilíře, které nahrazují západní část věže v přízemí a v patře. V boční části podkruchť a kruchty schodiště. Kruchta rozšířena do lodi rovně podstropenou plošinou. Sakristie sklenuta nízkou plackou, v oratoři nad ní trámový sloup. Okna kostela většinou se segmentovým záklenkem, okna posledního patra věže v mělkém výklenku téhož tvaru. Hlav.vchod se stlačeným záklenkem, v jednoduchém rámci s úseky římsy u pat záklenku, nad vchodem úsek římsy neseny volutovými konsolami. Rohy mezi bočními zdmi kněžiště a záp.zdi lodi zaobleny. Věž vystupuje v hlav.fasádě kostela jako risalit. Rohy dvou pater věže zaobleny, vpadlé, křídla po stranách 1.patru věže mají zvlněná ramena. Třídílné podstřešní kladí věže vypnuto uprostřed do oblouku kolem ciferníku hodin. Věž kryta osmibokou cibulí s lucernou završenou menší cibulí s hrotem. Materiál: kámen, cihla, zdivo omítnuto, eternit, plěch.

Objekt je po GO.  
r. 1972: Vstup hladký, úsek římsy neunesou konzoly, zřejmě osekány.  
Omítnuto tvrdou omítkou 1963-64. Schodiště na kruchtu ve špatném stavu.
